ELIMINERING AV FALLET UR VÄGTRUMMAN, TRÖSÄLVEN.

Tomas Jansson
KRÄFTMANNEN AB
2019-02-04

Förslag alt. 1 eliminera fallet och skapa en naturlig botten i vägtrummans botten

Förslag alternativ 2. Eliminera fallet och placera "betongslippers" i vägtrumman

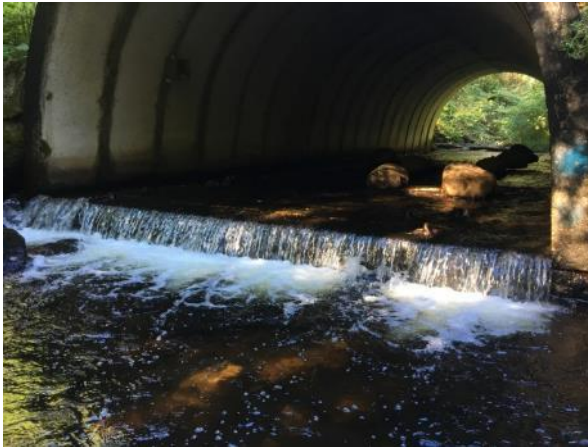
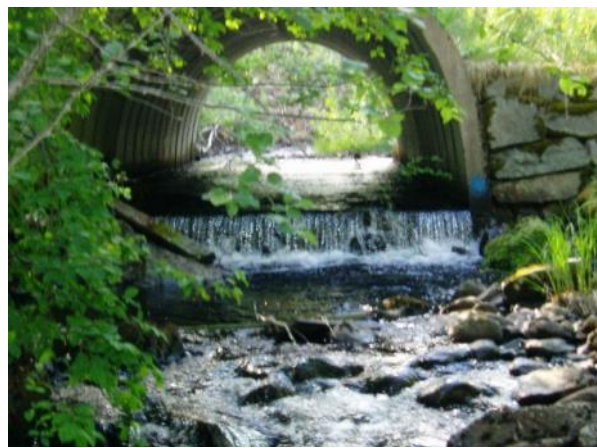
Vägtrumman före åtgärd 2008 (högra bilden) samt 2016 efter åtgärd (vänstra bilden). Ytterligare åtgärder avses genomföras för att eliminera det ca 30 cm höga fall som återstår.

Efter att åtgärderna genomfördes 2008 höjdes vattennivån nedströms vägtrummans vilket medförde att fallets höjd minskade, det är trots allt fortfarande ett ca 30 cm högt fall vid normalflöde i Trösälven, se bilder ovan och nedan. Trots tidigare genomförda åtgärder utgör vägtrumman fortfarande ett vandringshinder vid låglöden och för andra fiskarter än öring och övrig akvatisk biota.

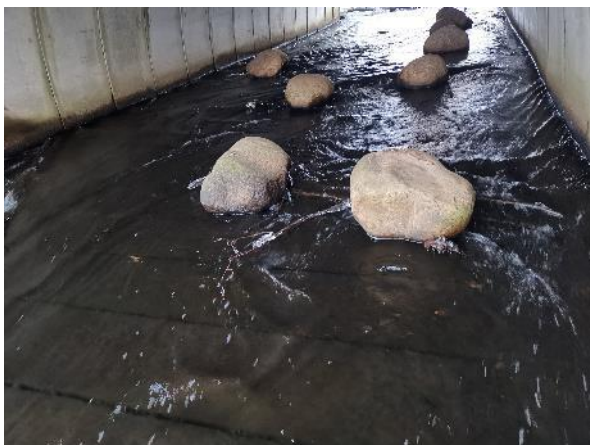
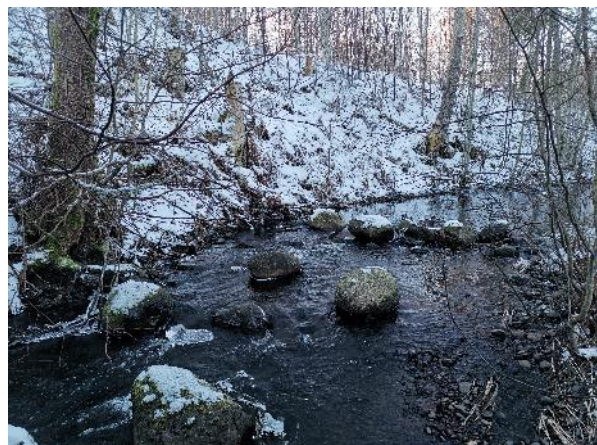
Bilden till vänster visar de sten/block som är utplacerade inne i vägtrumman med. Som grundast vid fältbesöket var den 5 cm. Botten består av "betongslippers" vilket gör den slät och ensidig. Bilden till höger visar strax uppströms inloppet till vägtrumman.

vattendjupet vid normala flöden inne i vägtrumman, är ca 10 – 15 cm. Inne i vägtrumman finns 10 st stenar/block (50 – 70 cm) fördelat i trumman. Troligen placerades dessa ut 2008 då biotopvårdsåtgärder genomfördes. Tanken var troligen att stenarna/blocken ska koncentrera vatten och få djupare partier för att underlätta för fiskens vandring. Stenarna ligger numera lite fel då de hamnat efter varandra, höglöden har troligen flyttat på stenarna. Men det är ändå bra att de ligger kvar efter så pass lång tid.

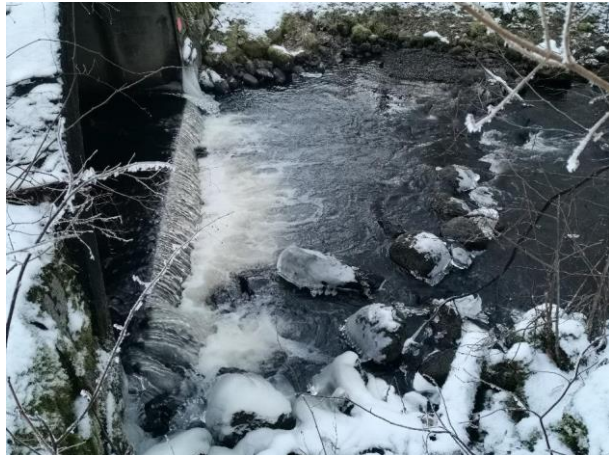
Utloppet ur vägtrumman den 29 december 2018. Fortfarande är det att ca 30 cm högt fall som utgör vandringshinder för fisk vid låglöden och för andra fiskarter än öring och övrig akvatisk biota.

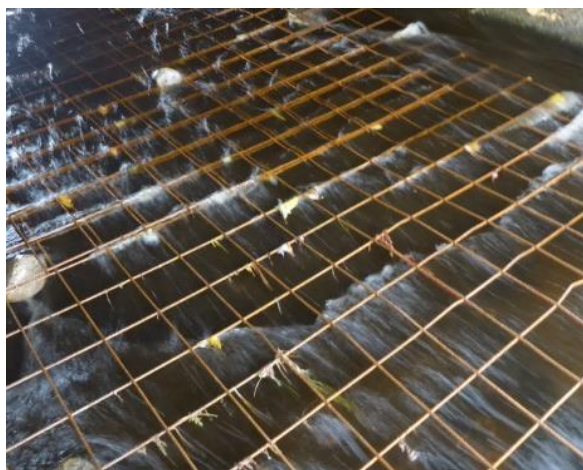
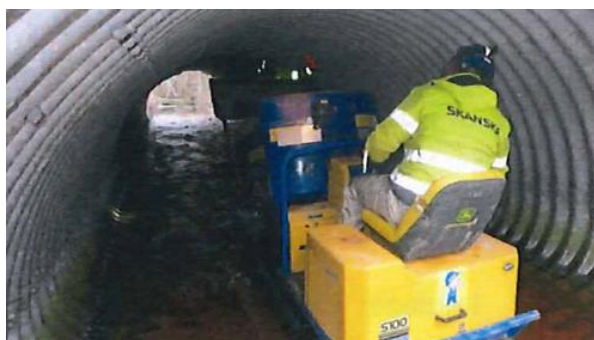
Exempel på hur en vägtrummans botten armerats samt utkörning av material i en rörbro med minidumper. Foto: Anders Bruks

Att eliminera fallet och göra vägtrumman botten naturlig åtgärdas genom att man först etablerar en "låsnings" i hela vägtrummans botten med armeringsmattor (6/150 mm). Armeringens funktion är att behålla sand, grus och grövre material som senare tillförs. Armeringsmattorna ska nå ut i både in/ut ur vägtrumman, ca 2 m nedströms och ca 1 m uppströms. Detta för att senare eliminera fallet ur vägtrumman. Totalt är ytan ca 100 m² där armeringsmattor ska placeras, vilket motsvarar ca 9 st armeringsmattor. Viktigt är också att mattorna har en viss distans från vägtrummans botten (ca 5 cm). När armeringsmattorna är på plats sker införsel av ca 17 m³ naturmaterial (storlekarna 16 – 300 mm – där dominansen tydligt bör ligga mellan 100 och 150 mm). Detta material, vars storlek skall vara någorlunda representativ för vattenhastigheten och givetvis för att fastna på ett bra sätt i armeringen. Materialet förs in med t ex en motordriven skottkärra/minidumper vilket med fördel lastas uppströms vägtrumman av en larvgrävare. När fyllningen är på plats bör 20 – 25 stycken medelstora block (400 – 700 mm) placeras oregelbundet i vägtrumman. Blocken ska i möjligaste mån förankras i det naturmaterial som tillförts och som ligger över armeringsmattorna. Blocken ska bestå av natursten och måste fraktas till platsen.

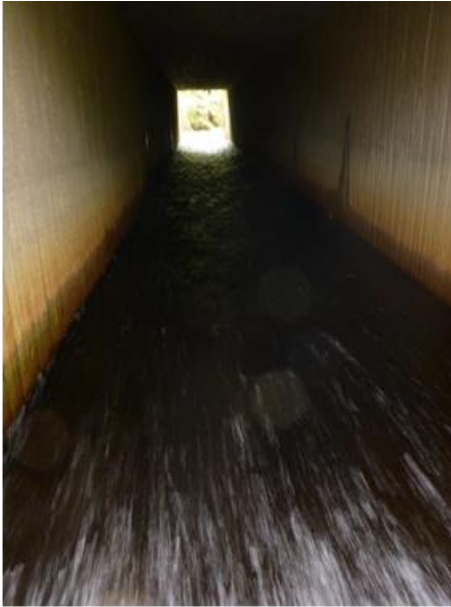
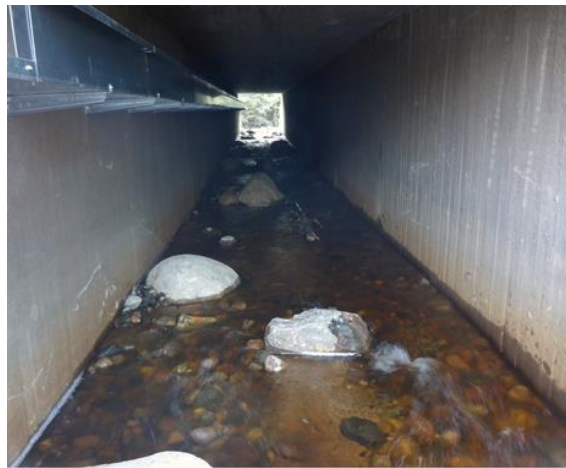
Bilder som visar före och efter restaurering av en betongbro med armeringsjärn och fyllnad med natursten. Foto: Anders Bruks

På den utstickande delen av armeringen i uppströmsläget, täcks armeringen helt med ca 2 m³ naturmaterial i fraktionsfördelningen 0 – 600 mm, när vägtrummans botten är klar. När "stenpälsten" i trumman och överfyllnaden av armeringen (armeringen kommer ligga en bit ned i substratet och kommer ej vara synligt) är på plats placeras ca 5–6 m³ 0–16 mm material i överkant av trumman vilket med vattenströmmens hjälp får sila genom trumman för att "sätta" sig i "stenpälsten" (allt för att efterlikna en naturbotten). Detta moment kan möjligen ske efter moment 2 (se vidare i texten). Uppströms vägtrumman ska 4–6 m³ erosionsfyllnad placeras ut längs kanterna av vägtrumman samt 2–3 m uppströms, vid behov.
